Cliente: SERVIÇO NACIONAL DE APRENDIZAGEM COMERCIAL - SENAC  
Administração Regional no Estado do Amazonas

Empreendimento: PROJETO DE ARQUITETURA DE INTERIORES  
CENTRO DE TURISMO E HOSPITALIDADE DO SENAC-AM (CTH/BISTRÔ)

Título: DETALHAMENTOS - 2º PAVIMENTO

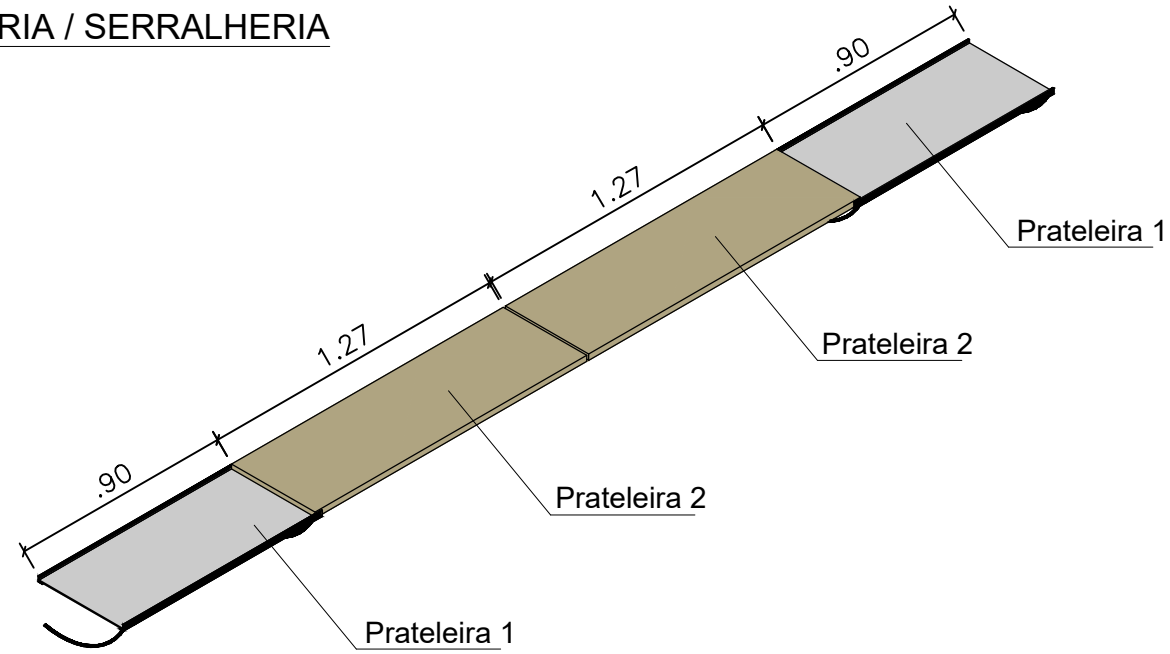
ISOMETRIA  
PRATELEIRA MONTADA  
esc: 1/25

SALA DE AULA - MARCENARIA / SERRALHERIA  
2º Pavimento

Acabamento - MDF Oasis Duratex, pintura no metalon esmalte sintético base de água preto fosco, Vidro aramado incolor, cesto nicho aramado tela quadrada ondulada  
Material - Madeira Madeira MDF Duratex 25 mm, Metalon, Vidro aramado, tela quadrada ondulada

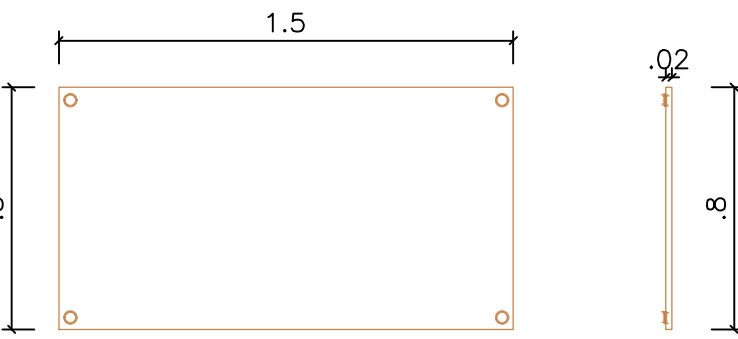
VISTA FRONTAL  
VIDRO  
esc: 1/25

SALA DE AULA PAREDE B - VIDRAÇARIA

Observações:  
Acabamento: Vidro de 10mm na pintura branca, parafusos/ botões pretos.  
Material: Vidro, parafuso

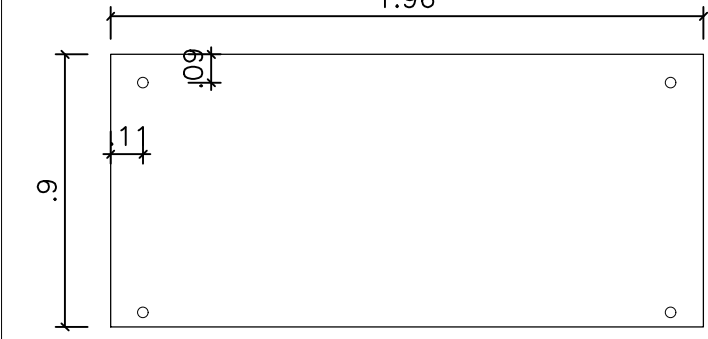
VISTA FRONTAL  
VIDRO  
esc: 1/25

SALA DE AULA PAREDE A - VIDRAÇARIA

Observações:  
Acabamento: Vidro temperado 8mm incolor com pintura Branco, parafusos/ botões pretos.  
Material: Vidro, parafusos

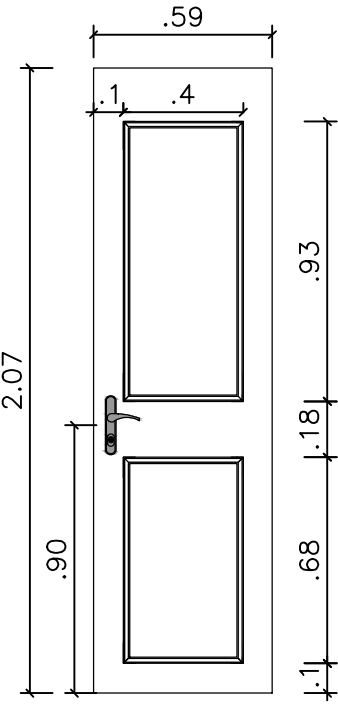
VISTA EXTERNA  
esc: 1/25

PORTA MODELO  
TÉRREO, 1º PAVIMENTO, 2º PAVIMENTO

Acabamento - Pintura Laca PU Branco Neve acetinado, Boserie (molduras), Fechadura AB-033  
Material - Madeira maciça, Boserie 2 cm, fechadura Heritage 620-31.045 La Fonte

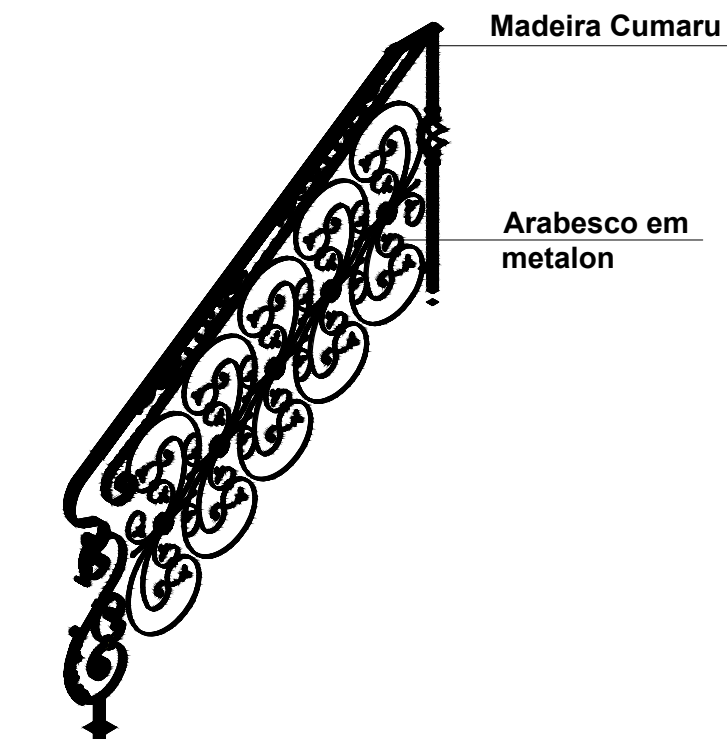
ISOMETRIA  
CORRIMÃO  
esc: 1/25

CORRIMÃO - ESCADA INTERNA  
PAVIMENTO TÉRREO

Observações:  
Acabamento - Arabesco pintura esmalte sintético base de água preto fosco, madeira com verniz incolor acetinado  
Material - Ferro fundido e Madeira Cumaru (corrimão)

- Modelo a ser confeccionado em ferro fundido com arabescos podendo ser semelhante ao indicado neste desenho, o qual será apenas no primeiro lance da escada do térreo;
- Verificar no local a forma de instalação no piso (degraus) e junção de encontro na curva da subida com o modelo de corrimão em madeira já existente;
- **A medidas e informações devem ser conferidas antes "in loco" e nos demais projetos;**

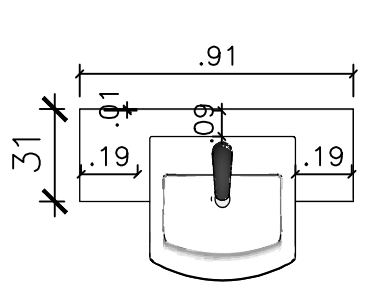
PLANTA BAIXA  
BANCADA  
esc: 1/25

WC COM CUBA - MARMORARIA  
TÉRREO E 1º PAVIMENTO

Acabamento - Bancada marmore branco, cuba branca e torneira cromada  
Material - Marmore Carrara Branco, cuba semiencaixe Roca Incepa Boss, torneira Docol Tronic Zenit

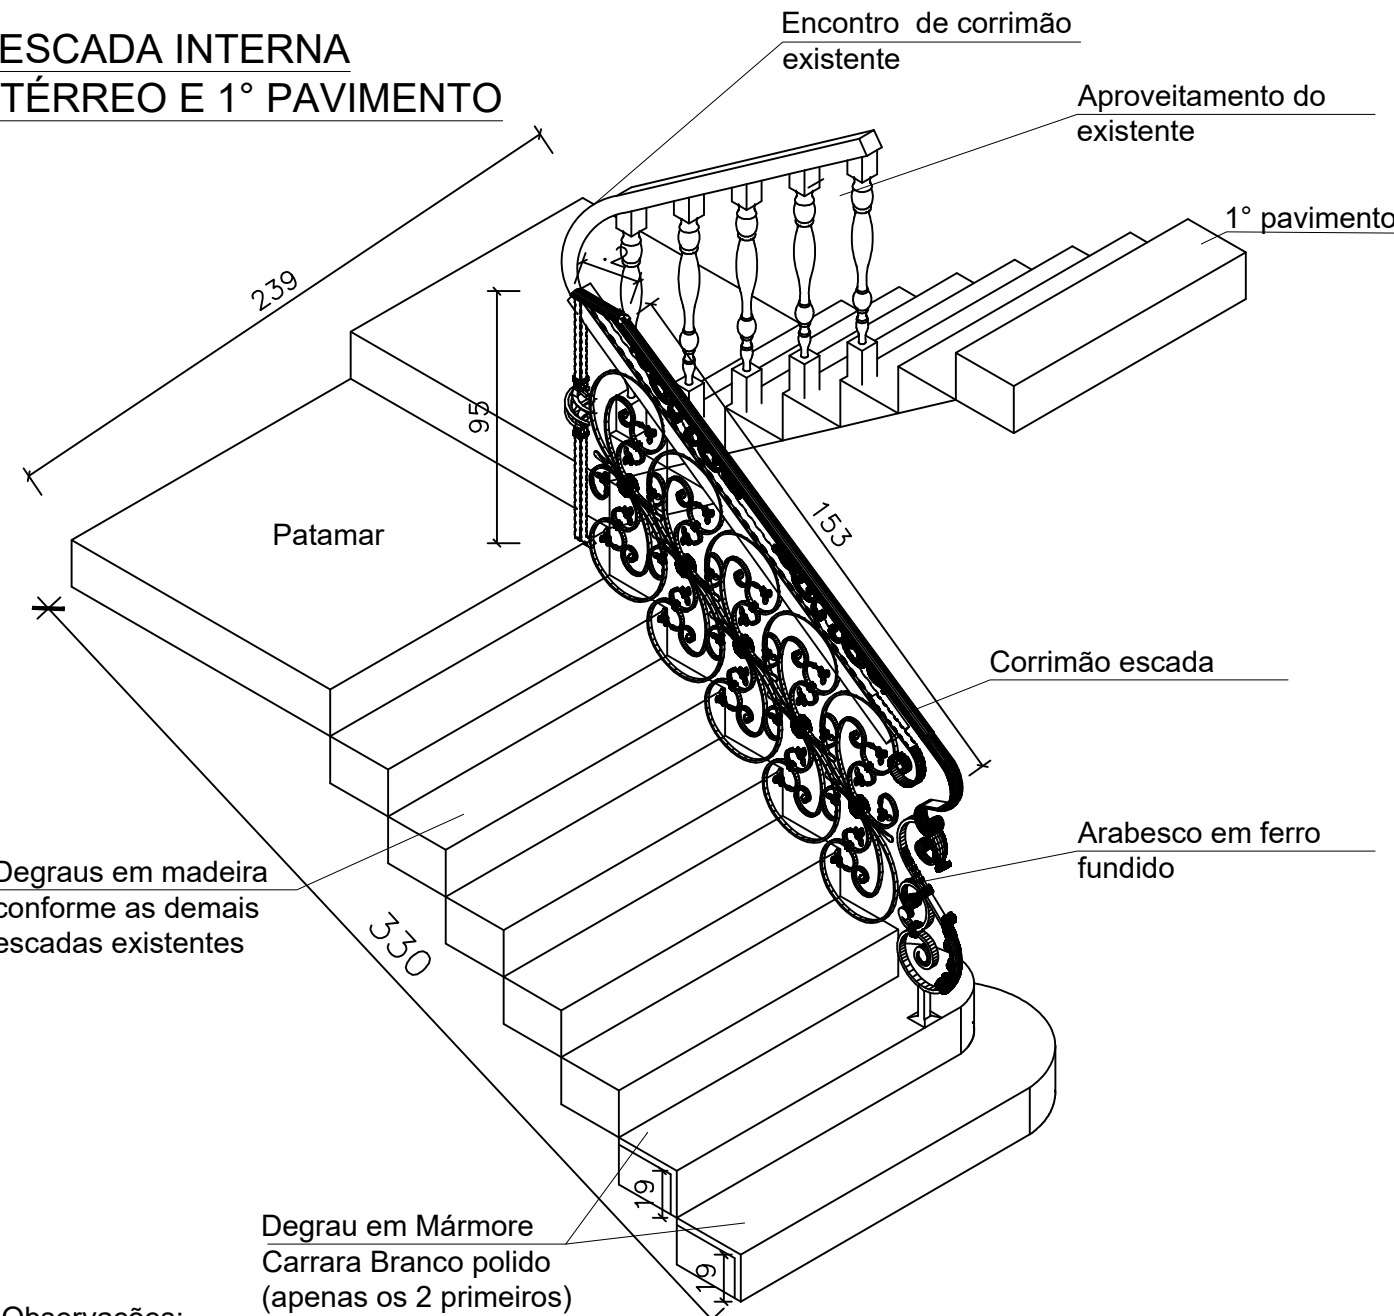
ESCADA INTERNA  
TÉRREO E 1º PAVIMENTO

- Croqui da escada ilustrativo, representado no Térreo com acesso ao 1º pavimento;
- O projeto executivo complementar deve ser desenvolvido pela empresa responsável pela execução e estrutura;
- **As medidas devem ser conferidas no local.**

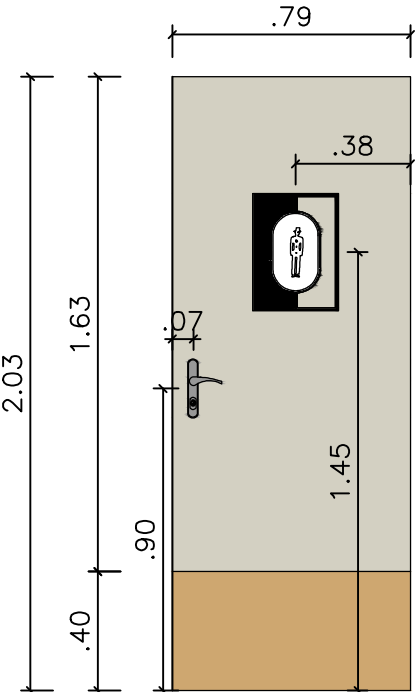
VISTA FRONTAL  
esc: 1/25

PORTA SANITÁRIOS SOCIAL  
TÉRREO E 1º PAVIMENTO

Acabamento - Pintura em laca PU acetinado Branco Neve, base com aplicação de Formica Aço escovado, fechadura AB-033, alça branca  
Material - Madeira maciça ou MDF resistente a umidade, Formica, Fechadura Heritage 620-31.045 La Fonte Antique Brass e Alça (barra) de apoio Deca 0,40cm

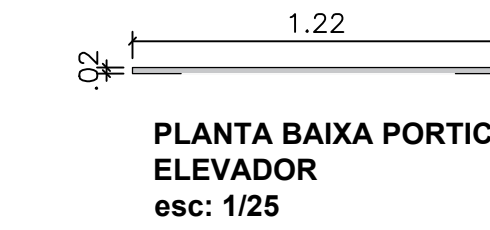
PLANTA BAIXA PORTICO  
ELEVADOR  
esc: 1/25

PORTICO ELEVADORES - MARMORARIA  
TODOS OS PAVIMENTOS

Acabamento - Marmore polido com faces externas polidas. Encontro das peças em angulo, 1/2 esquadria  
Material: Marmore Carrara Branco

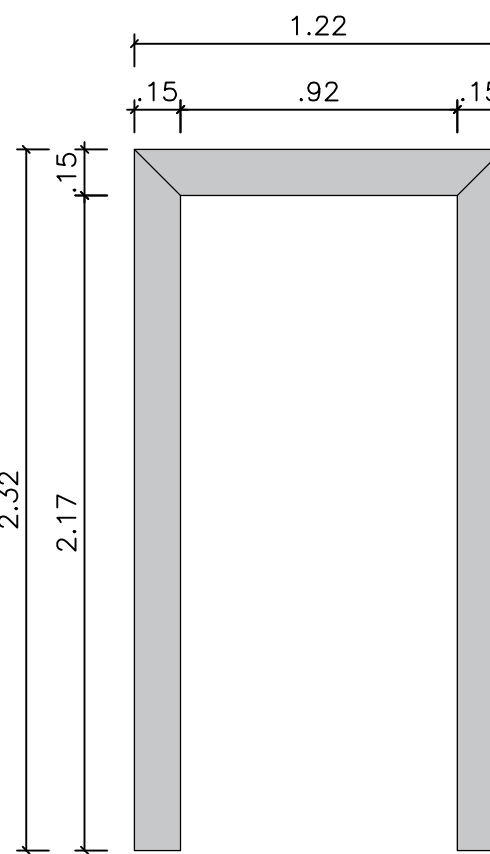
VISTA FRONTAL  
PORTICO ELEVADOR  
esc: 1/25

Encontro das peças em 1/2 esquadria

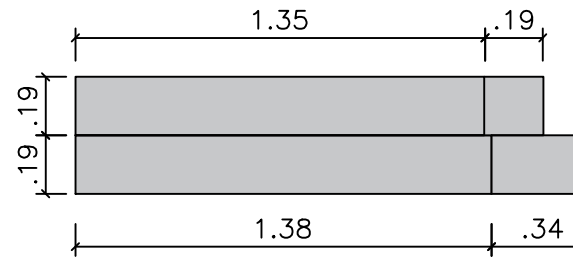
PLANTA BAIXA DEGRAUS  
esc: 1/25

DETALHE DE ACABAMENTO  
ESCADA INTERNA - MARMORARIA

Acabamento - Marmore polido

Material - Marmore Carrara Branco

- Escada nova do térreo com o acabamento apenas dos 2 primeiros degraus em Marmore Carrara, os demais em madeira;
- **A medidas e informações devem ser conferidas antes "in loco" e nos demais projetos.**

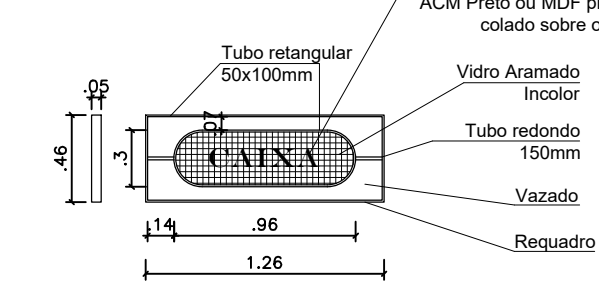
PLACA DE SINALIZAÇÃO  
Todos os Pavimentos

- Verificar o tipo de metalon para atender as medidas e espessuras em desenho;
- Pintura de acabamento do metalon em esmalte sintético Preto acetinado;
- Prever furos para fixação com parafusos na alvenaria e fixação nas portas;
- Este modelo é com moldura (requadro), verificar nas elevações os locais a serem instaladas as demais placas de sinalização/indicação, as quais não terá o "requadro".
