Empreendimento: PROJETO DE ARQUITETURA DE INTERIORES  
CENTRO DE TURISMO E HOSPITALIDADE DO SENAC-AM (CTH/BISTRÔ)

Título: DETALHAMENTOS - TÉRREO

Título: DETALHAMENTOS - 1º PAVIMENTO

Título: DETALHAMENTOS - 2º PAVIMENTO

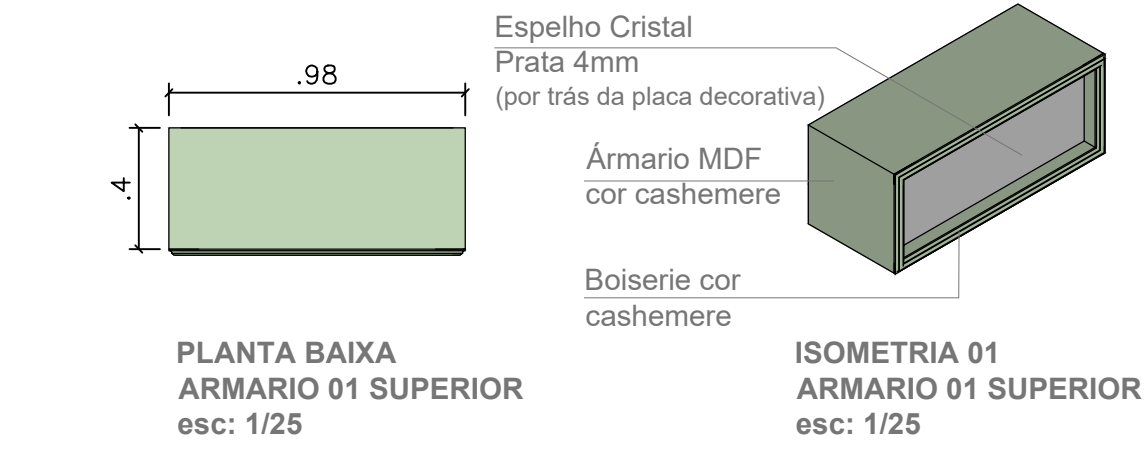
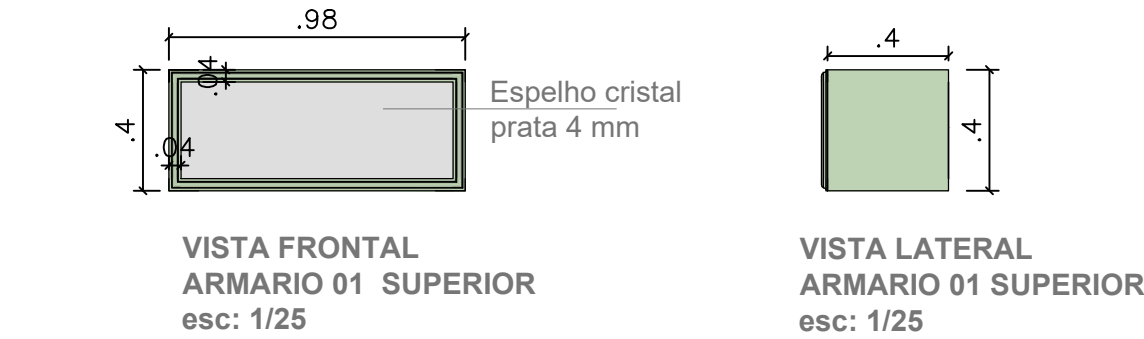
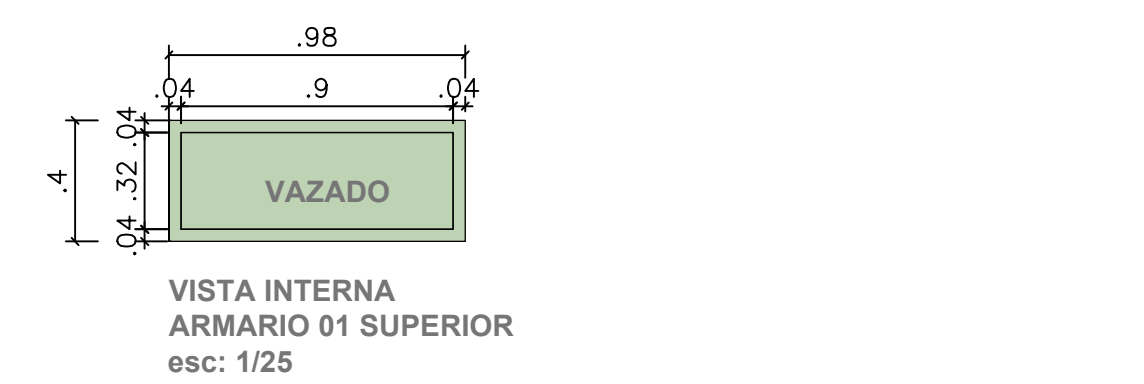
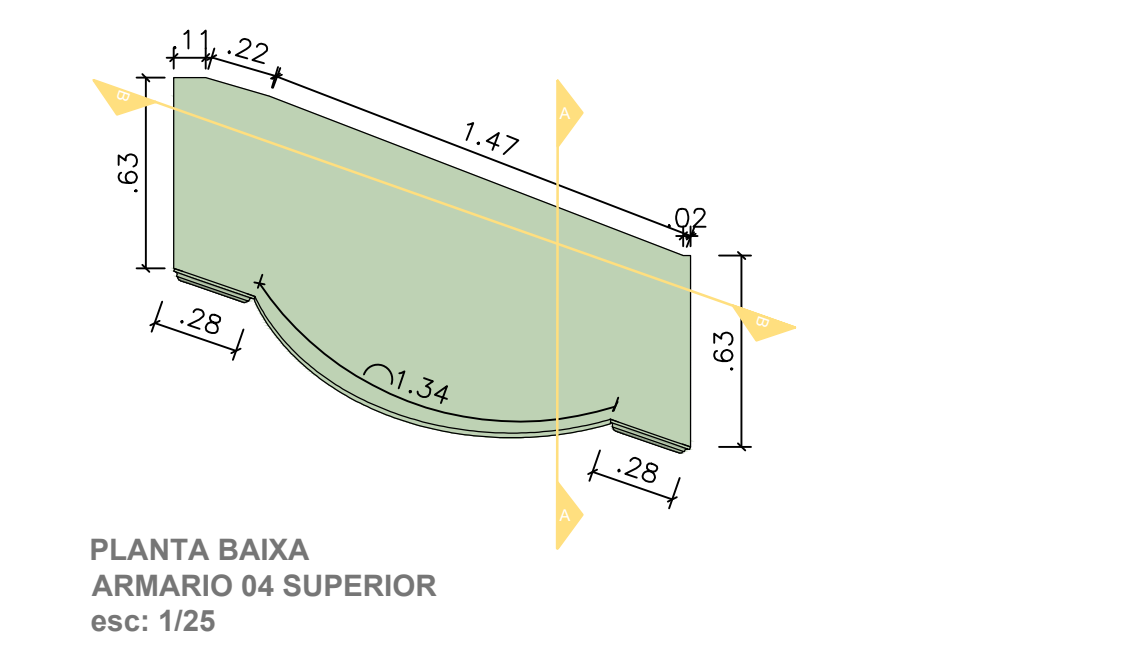
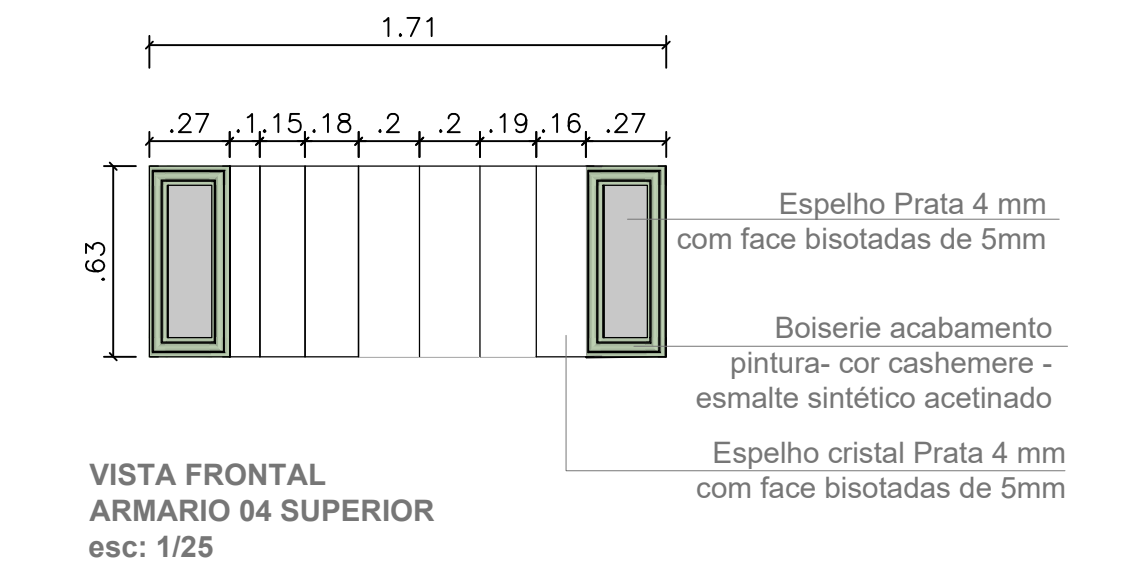
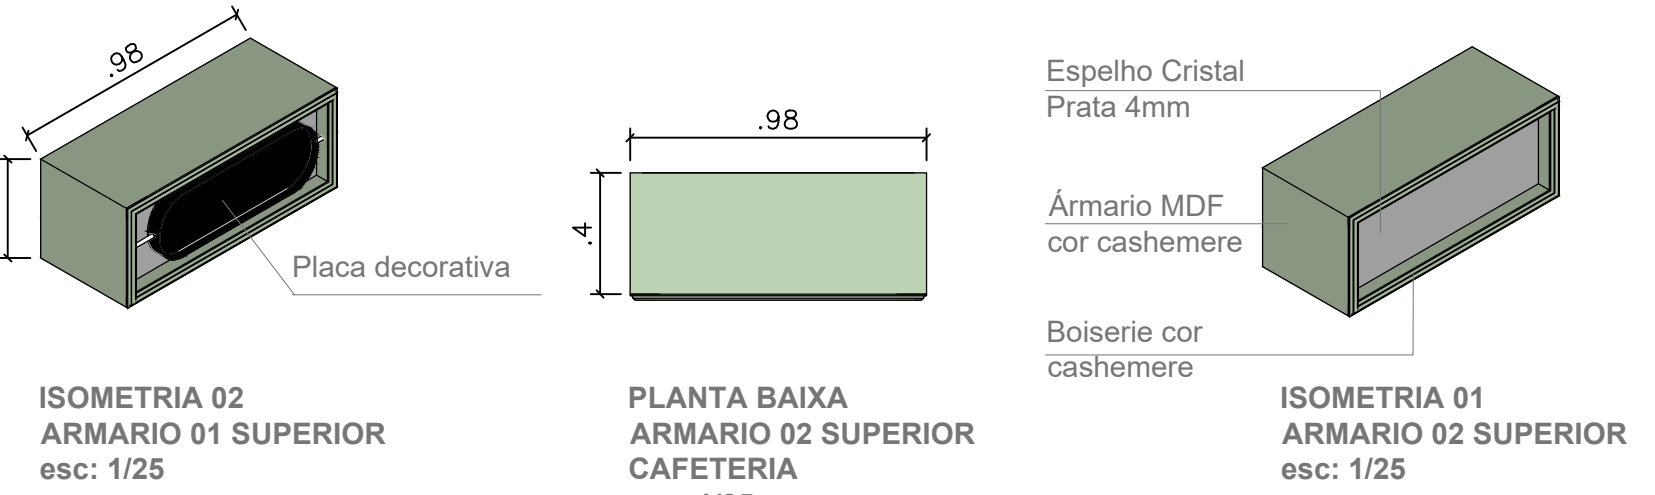
MÓDULOS DOS ARMÁRIOS - FRONTAL SUPERIOR

ARMÁRIO FRONTAL SUPERIOR - MARCENARIA/SERRALHERIA E VIDRAÇARIA  
Cafeteria - Térreo

Observações:  
Acabamento - MDF pintura laca cor cashmere Cod : N053 suvinil esmalte sintético acetinado, Boiserie pintura laca cor cashmere Cod: N053 suvinil esmalte sintético acetinado, pintura no metalon esmalte sintético base de água preto fosco, Vidro aramado incolor, FONTE - Engraves MT - Letras caixa alta 10mm ACM Preto ou MDF pintado, espelho cristal prata 4 mm com face bisotadas de 5 mm  
Material - MDF 25 mm , Metalon , Vidro aramado incolor , espelho cristal prata 4 mm, face bisotada 5 mm, Boiserie 4 cm  
- Armário Superior, rente ao forro deve ser fixado com perfis de sustentação na vertical e horizontal na parte superior, para que seu peso seja distribuído em sua extensão, considerando apoio também nas paredes laterais;  
- A medidas e informações devem ser conferidas antes "in loco" e nos demais projetos.

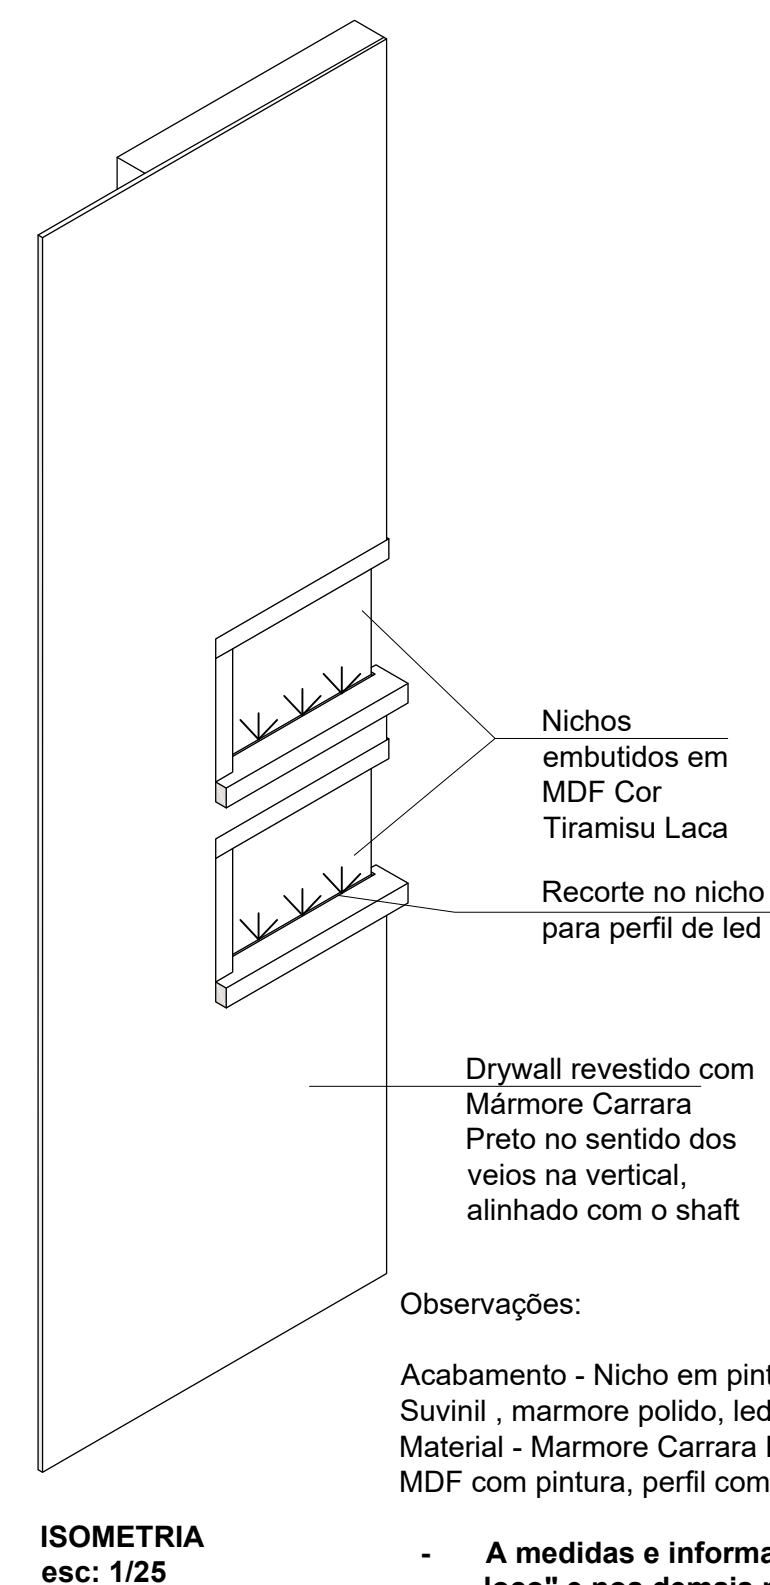
Nichos embutidos em MDF Cor Tiramisu Laca

Recorte no nicho para perfil de led

Drywall revestido com  
Mármore Carrara  
Preto no sentido dos  
veios na vertical,  
alinhado com o shaft

Acabamento - Nicho em pintura laca acetinada cor Tiramisu Cod: A165  
 Suvinil , marmore polido, led 2.700K;  
 Material - Marmore Carrara Preto com os veios no sentido vertical, Nicho  
 MDF com pintura, perfil com LED 2.700K embutido

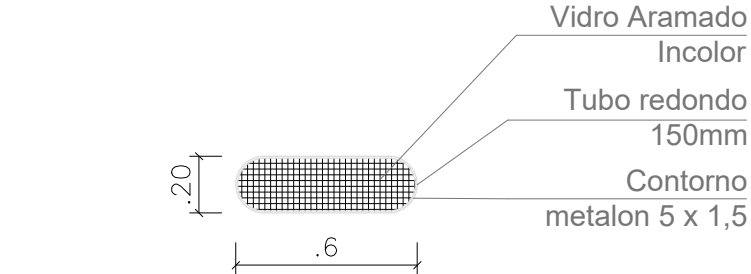
PLACA DE SINALIZAÇÃO

- Observação:
- Verificar o tipo de metalon para atender as medidas e espessuras em desenho;
  - Pintura de acabamento no metalon em esmalte sintético Preto acetinado;
  - Prever furos para fixação com parafusos na alvenaria e fixação nas portas;
  - Metalon entre 40 a 60 cm

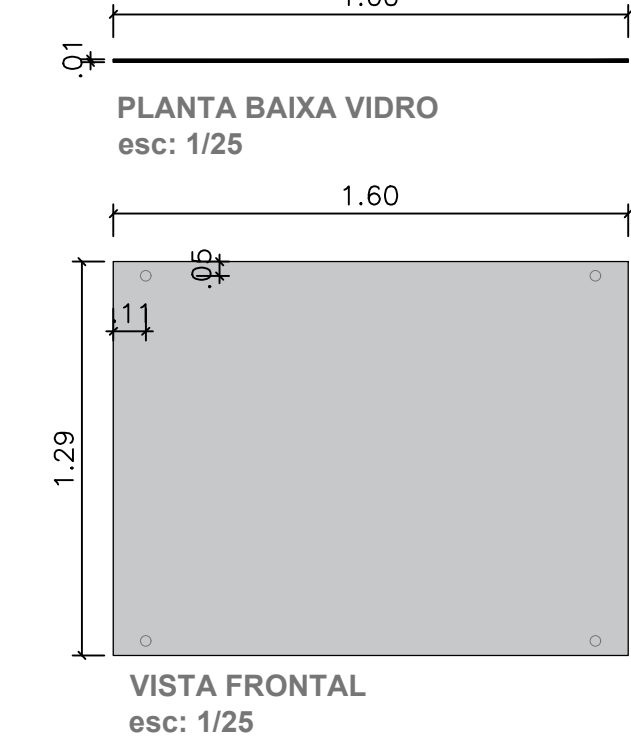
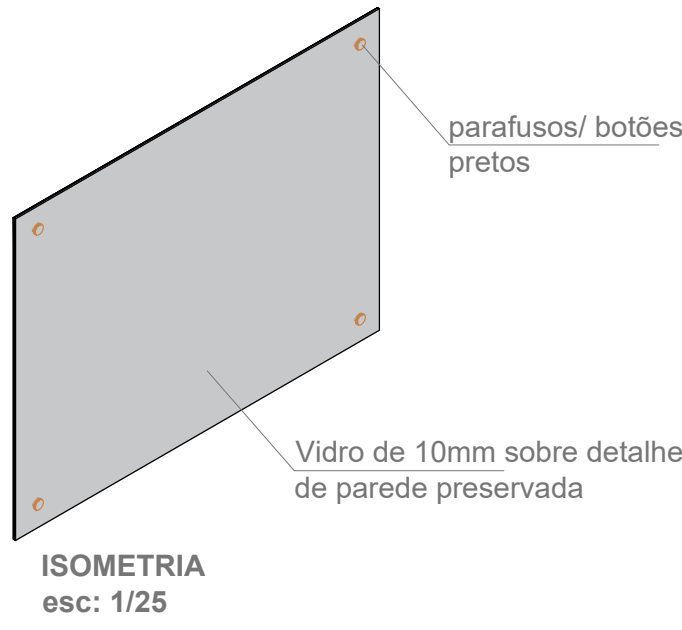
SALA PRESIDENTE E CIRCULAÇÃO 15 VIDRAÇARIA

Acabamento - Vidro incolor com faces em lapidação reta, parafusos/ botões pretos.  
Material - Vidro 10 mm de segurança, parafusos

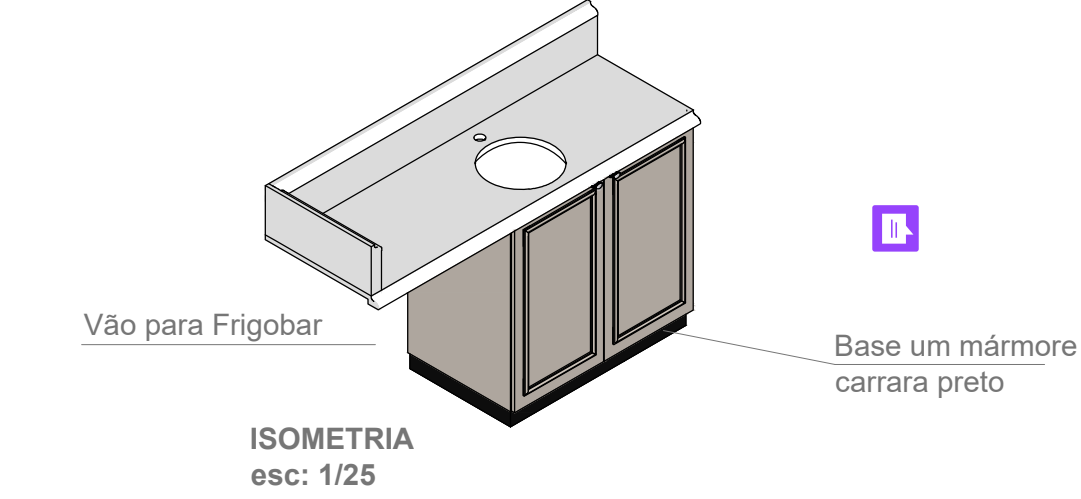
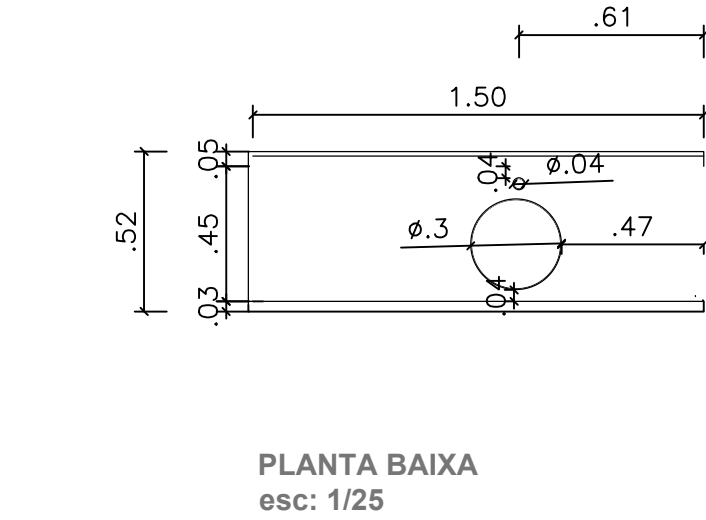
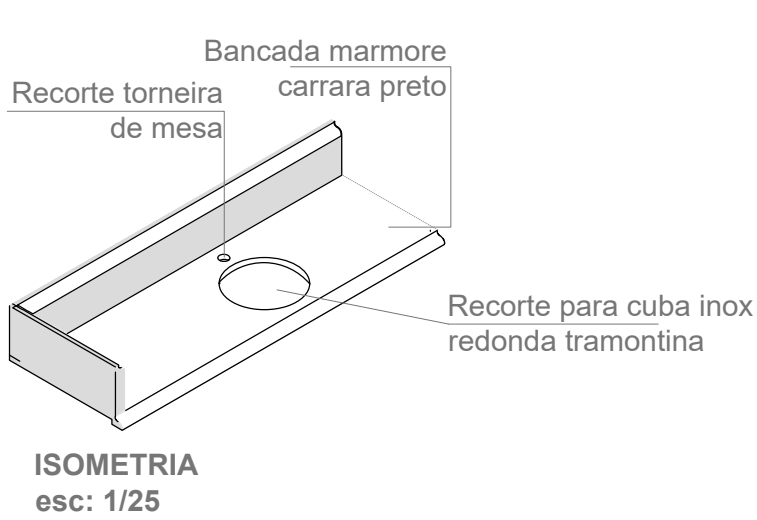
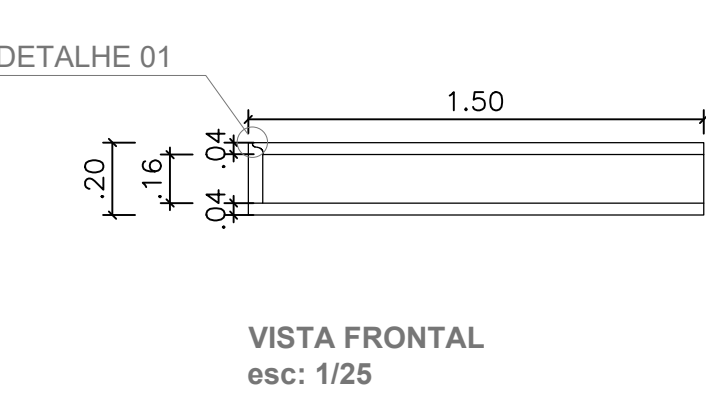
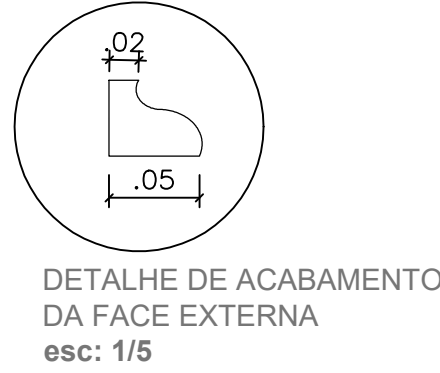
BANCADA DE APOIO - MARCENARIA / MARMORARIA 1

Acabamento - MDF pintura laca acetinada cor Andiroba Cod: C373 suvinil , marmore carrara preto, Boiserie pintura laca acetinada cor antiroba Cod: C373 suvinil, Puxador Beetle Zen gold escovado, cuba inox redonda tramontina luna 30l - H: 12 cm, torneira de mesa Claire Rose Bracci,  
Material - Madeira MDF , marmore, Boiserie, cuba inox, puxador gold escovado

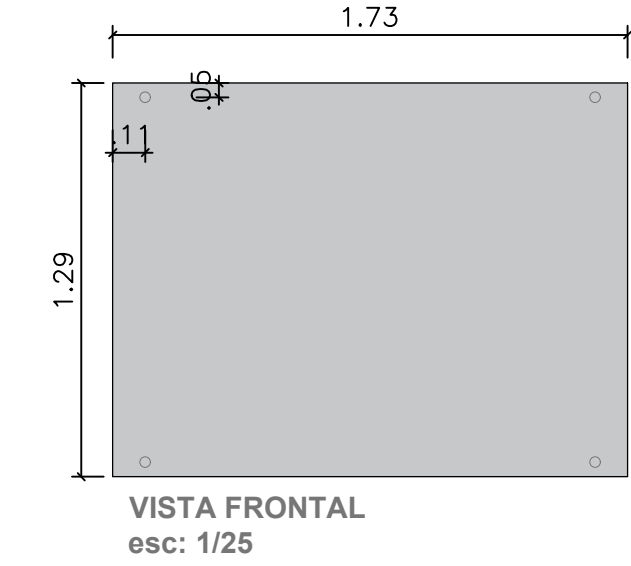
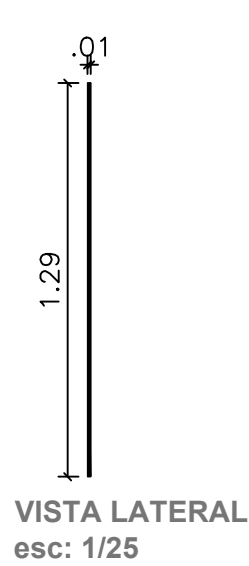
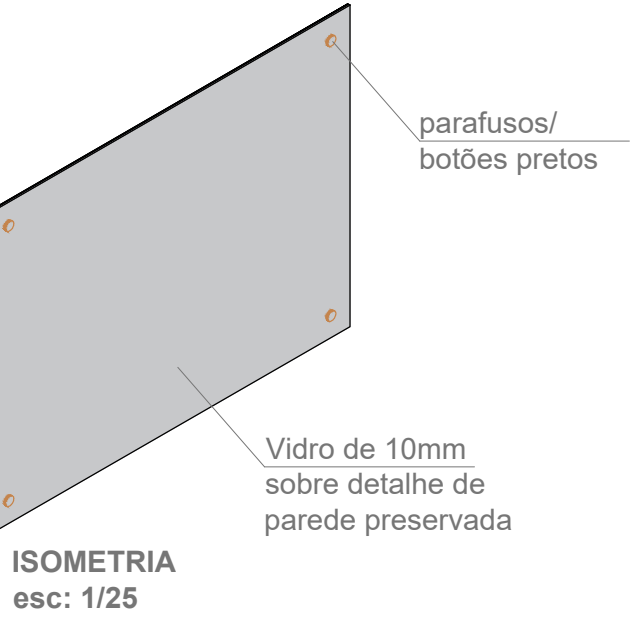
GALERIA PAREDE A - VIDRAÇARIA 16

Acabamento - Vidro incolor com faces lapidadas, parafusos/ botões pretos.  
Material - Vidro 10 mm de segurança , parafusos

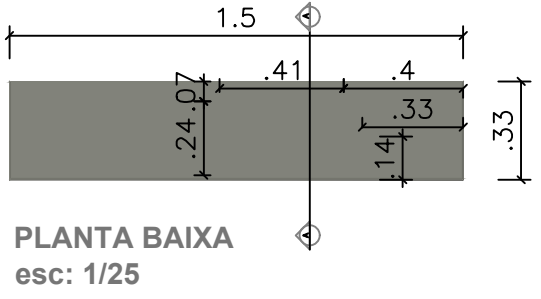
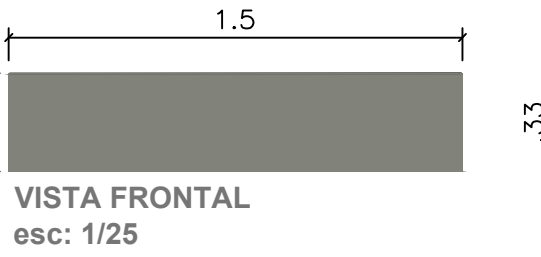
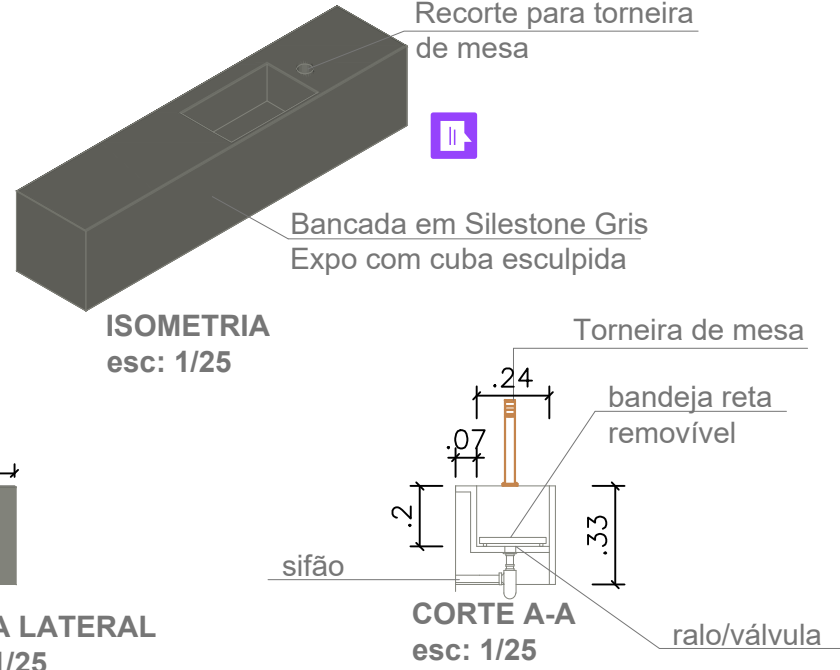
WC REUNIÃO - MARMORARIA 12

Acabamento - Bancada Silestone Gris Expo com cuba esculpida, Torneira Liss Grafite Escovado Docol  
Material - Silestone Cosentino, Torneira e sifão Docol

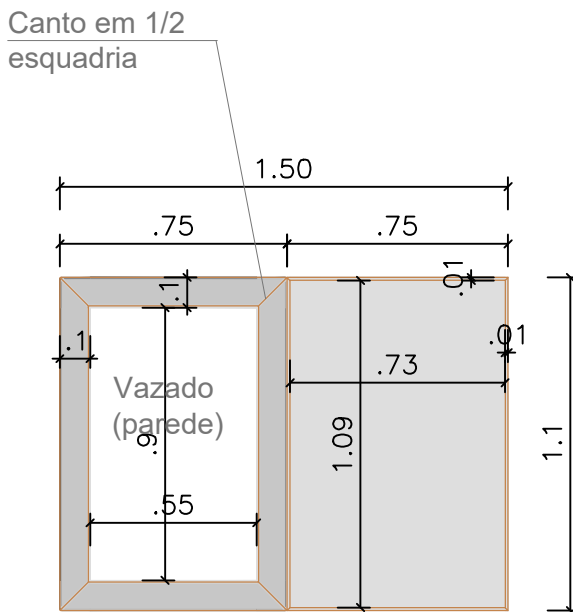
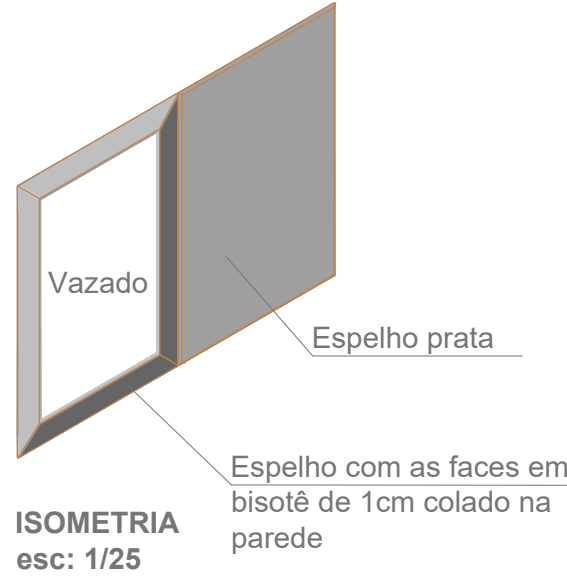
ESPELHOS - VIDRAÇARIA 13

Acabamento - Espelho cristal prata 6 mm, faces bisotê de 1 cm com lapidação  
Material - Espelho 6 mm Guardian
